吉岡町道路長寿命化計画  
(舗装等の個別施設計画)

北群馬郡 吉岡町 地内

平成31年1月  
(令和7年1月改訂)

群馬県 北群馬郡 吉岡町

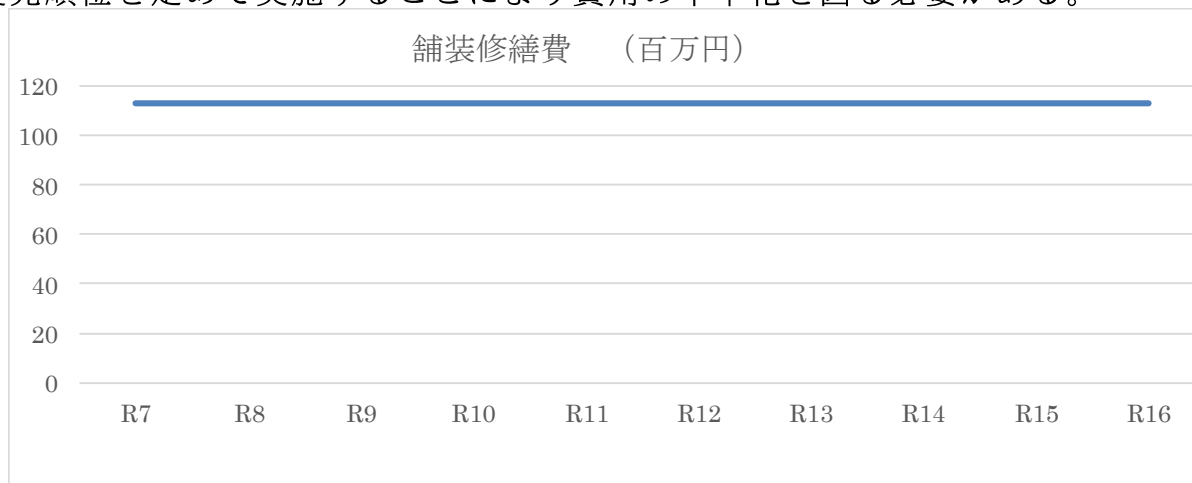
舗装修繕に必要な費用は、今後10年間で11億27百万円となり、優先順位を定めて実施することにより費用の平準化を図る必要がある。
